Informe del Perito, Ingeniero Ernesto Baca, P.E.
Inspección Judicial del Pozo Cononaco 6
María Aguinda y Otros vs. ChevronTexaco Corporation
Juicio No. 002-2003, Corte Superior de Justicia, Nueva Loja, Ecuador

Inspección Judicial del Pozo Cononaco 6 (CO-6)

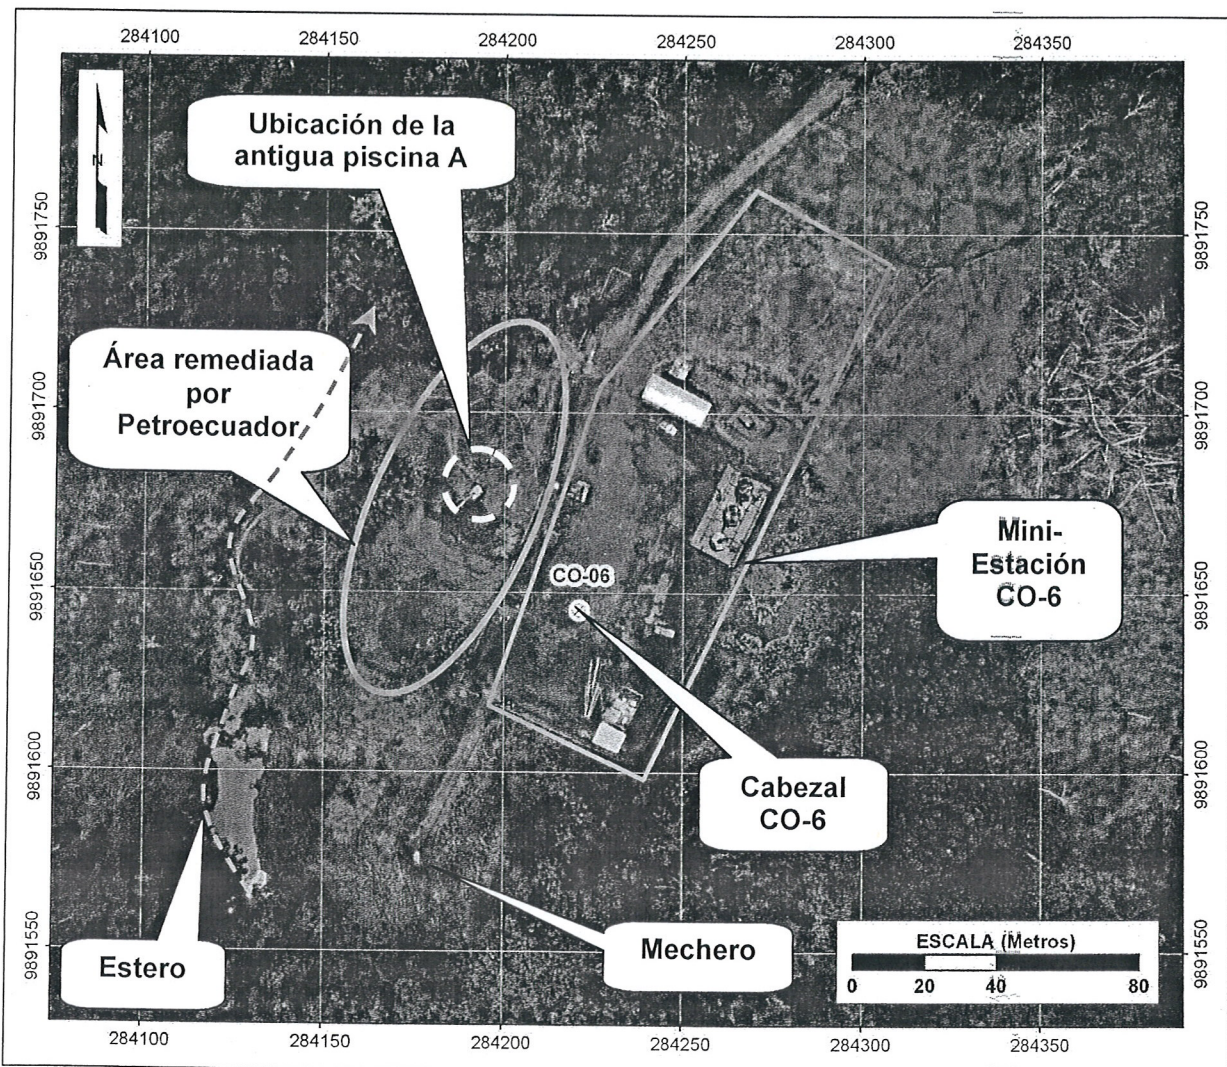
Gráfico A: Puntos de interés alrededor del Pozo CO-6

La imagen de abajo identifica los puntos importantes observados o estudiados durante la Inspección Judicial del pozo CO-6. La Figura 2 muestra la ubicación exacta de las muestras tomadas en el sitio del pozo CO-6.
