Informe del Perito, Ingeniero Ernesto Baca, P.E.
Inspección Judicial del Pozo Lago Agrio 11A
María Aguinda y Otros vs. ChevronTexaco Corporation
Juicio No. 002-2003, Corte Superior de Justicia, Nueva Loja, Ecuador

Inspección Judicial del Pozo Lago Agrio 11A (LA-11A)

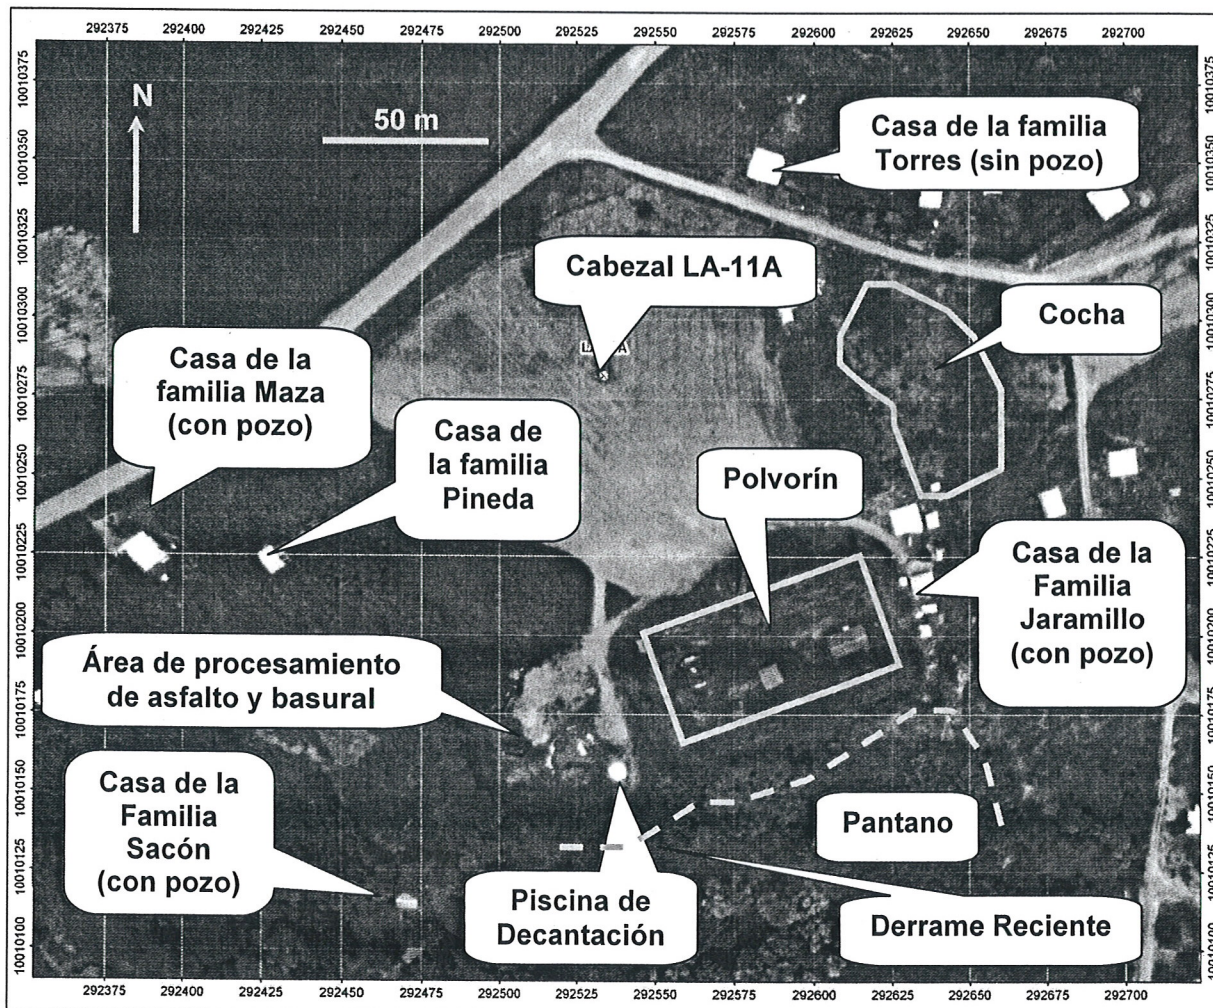
Puntos de interés estudiados durante la Inspección Judicial del Pozo LA-11A

En este lugar se encontraron 3 áreas de interés, las cuales se investigaron durante la Inspección Judicial. Al este de la plataforma existe una cocha con evidencia de descargas de desechos de petróleo hasta aproximadamente el 2002 (ver “Análisis de las Fotografías Aéreas” en la sección 3.1.1 de este informe). La cocha ha sido remediada por Petroecuador. Esa cocha también contiene excrementos humanos y de animales, y basura, los cuales, obviamente no están relacionados con la industria petrolera. Las concentraciones extremadamente bajas de compuestos relacionados con el petróleo en la superficie y a profundidad son evidencia del trabajo de remediación de la cocha. No existe riesgo alguno en la cocha que esté relacionado a la industria petrolera.

Al suroeste del polvorín hay un pantano con petróleo en una pequeña área. El petróleo que se observó en el pantano se originó de 2 piscinas de decantación que se rebosaron y derramaron su contenido al pantano. El derrame, según los análisis de las fotografías aéreas, ocurrió después de 2002 y por lo tanto no fue una responsabilidad de Texpet sino del operador actual. El derrame no proviene de la cocha, como argumentaron los abogados de la parte actora durante la Inspección Judicial.

Al suroeste de la plataforma hay un depósito de asfalto, un derrame de asfalto, y un basurero. El asfalto es obviamente espeso y no es móvil. Fotografías aéreas y manchas frescas en la vegetación alrededor del derrame demuestran que el asfalto es reciente, y por lo tanto no fue depositado por Texpet. El petróleo remanente en este lugar está relacionado con otras entidades o desechos de los mismos colonos. No se encontró ningún impacto relacionado con las operaciones de Texpet.
