Informe del Perito, Señor Ernesto Baca, P.E. Inspección Judicial del Pozo Sacha-53

María Aguinda y Otros vs. ChevronTexaco Corporation
Juicio No. 002-2003, Corte Superior de Justicia, Nueva Loja, Ecuador

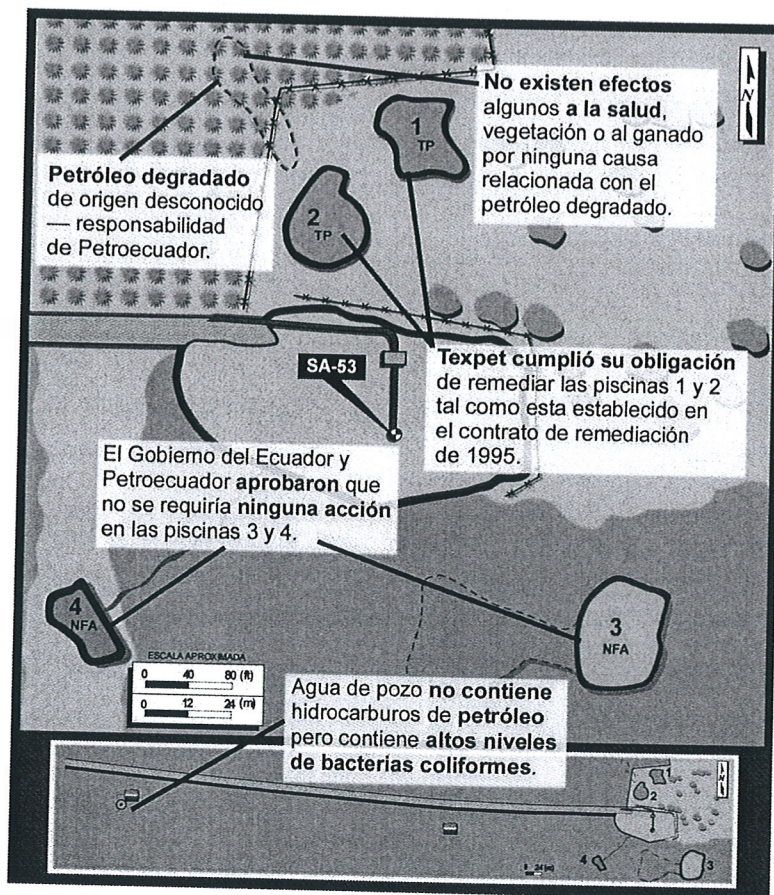
Las conclusiones principales de la Inspección Judicial del pozo Sacha-53 (SA-53) se resumen en la siguiente ilustración y el informe a continuación.
