Informe del Perito, Ingeniero Ernesto Baca, P.E.

Inspección Judicial del Pozo Shushufindi 13

María Aguinda y Otros vs. ChevronTexaco Corporation
Juicio No. 002-2003, Corte Superior de Justicia, Nueva Loja, Ecuador

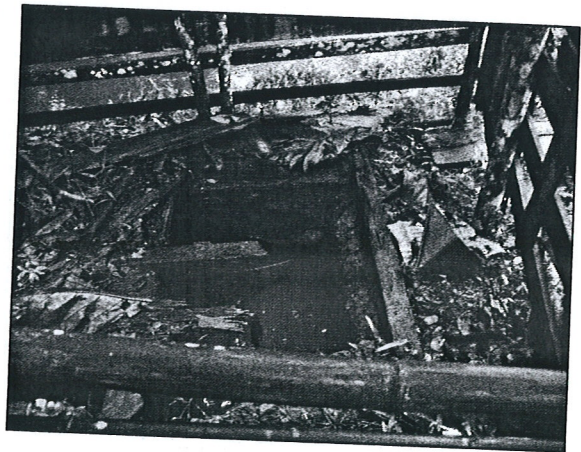
La familia Albeiro Melo principalmente usa agua de lluvia como agua de consumo. También usa un pozo de agua de consumo que está conectado a un estero ubicado al noreste del drenaje remediado (ver Figura 12). El pozo fue construido colindante al estero, como se puede ver en la fotografía a la derecha, entre las tablas de la cerca a su alrededor. También se puede notar vegetación y otra basura en el agua turbia. Resultados analíticos del pozo demuestran una ausencia total de compuestos relacionados al petróleo (ver Tablas 4A y 4B). Como en otros lugares del Oriente y no relacionado a las actividades petroleras, el agua contiene altos niveles de bacterias coliformes fecales y totales, las cuales pueden representar un verdadero riesgo a la salud.
