Informe del Perito, Señor Ernesto Baca, P.E.
Inspección Judicial del Pozo Shushufindi 4
María Aguinda y Otros vs. ChevronTexaco Corporation
Juicio No. 002-2003, Corte Superior de Justicia, Nueva Loja, Ecuador

Descripción del Sitio del Pozo Shushufindi 4 (SSF-4)

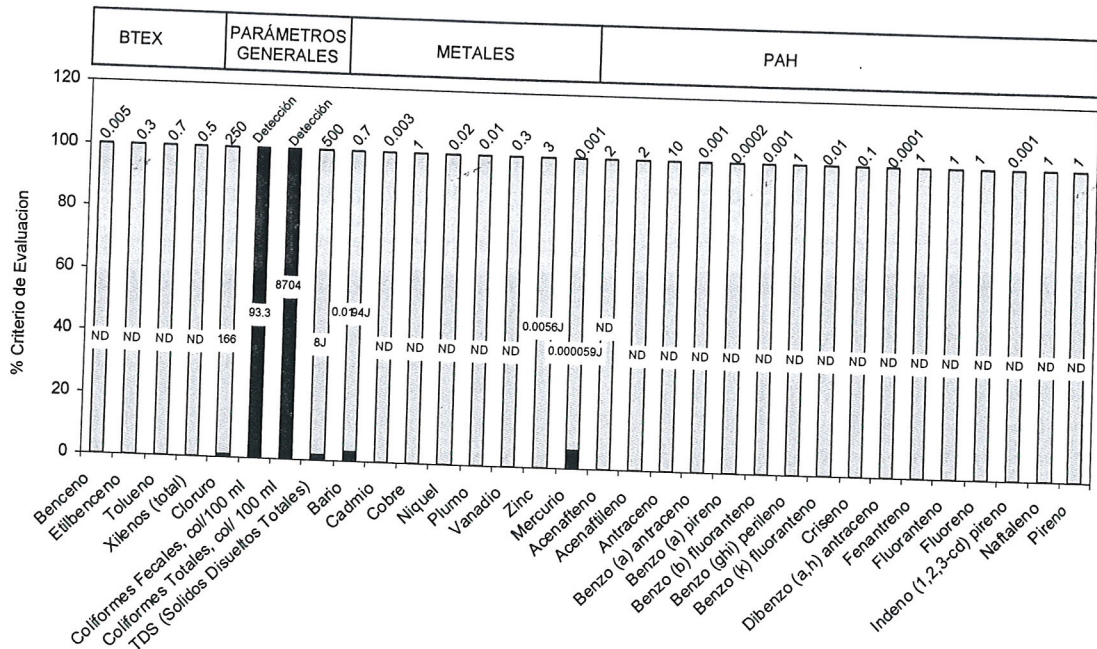
Concentraciones máximas de BTEX, parámetros generales, metales y HAPs en muestras de agua de los esteros como porcentaje del criterio de evaluación.

Como se puede apreciar en el gráfico, no hay ninguna concentración de parámetros relacionados al petróleo que han migrado de las piscinas del pozo SSF-4 a los esteros circundantes. Sin embargo, se puede observar la enorme cantidad de bacterias coliformes en las muestras de agua, producto del pastoreo. El criterio de evaluación usó las normas aplicables, al tiempo de la remediación de Texpet, en el Ecuador, Latinoamerica, EE.UU. y la OMS, y se describe en la Sección 3.4.2 del presente informe.

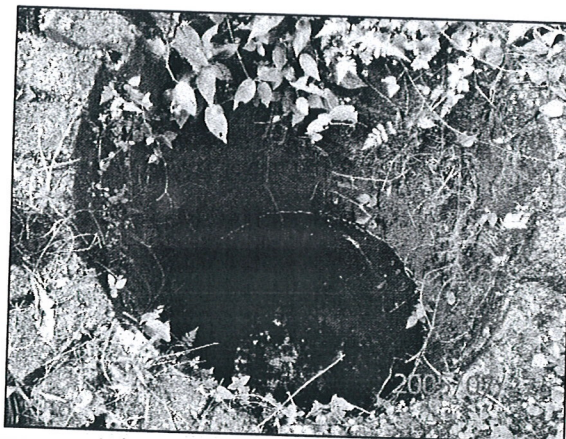
- **El pozo que se usaba para agua de consumo parece ser estar contaminado con bacterias coliformes**

El único pozo de agua de consumo cerca del sitio es el del Sr. Gustavo Ledesma, dueño de la casa y terreno alrededor del pozo SSF-4, quien construyó dicho pozo aproximadamente en 1990 (ver foto a la derecha). Según sus declaraciones, él dejó de usar el pozo de agua hace aproximadamente 10 meses (septiembre de 2004). Al presente el agua de consumo proviene de la ciudad de Shushufindi, la cual el Sr. Ledesma la trae por camión. El pozo, al momento, se encuentra en mala condición con basura a sus alrededores, incluyendo un filtro de aceite de carro. Durante la Inspección Judicial, se pudieron observar aproximadamente 15 cabezas de ganado que pastaban muy cerca del pozo, el mismo que no tiene ninguna protección contra la contaminación biológica producto del pastoreo. El pozo tiene un olor orgánico fétido, seguro con niveles muy altos de bacterias coliformes, los cuales no están relacionados al petróleo. Agua de este pozo podría enfermar a cualquier persona que la bebiera, tal como lo dijo el Sr. Gustavo Ledesma.
