**OPINIÓN EXPERTA DE JOHN A. CONNOR, P.E., P.G., B.C.E.E.,  
CON RESPECTO A LAS ACTIVIDADES DE REMEDIACIÓN Y  
LAS CONDICIONES AMBIENTALES EN LA ANTIGUA  
CONCESIÓN PETROECUADOR-TEXACO,  
REGIÓN ORIENTE, ECUADOR**

**María Aguinda y Otros vs. ChevronTexaco Corporation  
Corte Superior de Justicia, Nueva Loja, Ecuador  
Juicio No. 002-2003**

**Emitido: 16 de Septiembre de 2010**

**GSI Environmental Inc.**

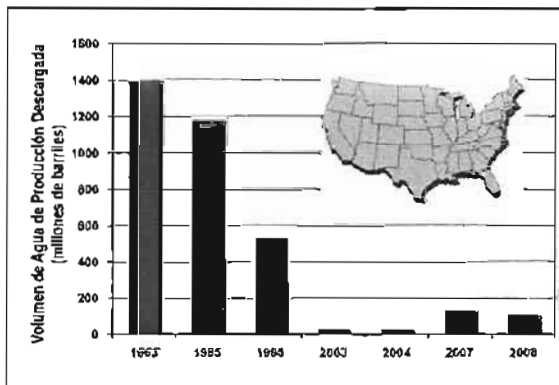
**Figura 9A: Volumen de Agua de Producción Descargada Costa Adentro en América del Norte: 1963 - 2008**

- 1) El volumen reportado para 1963 en los Estados Unidos incluye descargas no registradas (1000 millones de barriles), que se asume que han sido descargados en tierra firme. (IOCC, 1965)
- 2) Los volúmenes reportados para 1985 y 1995 en los Estados Unidos incluyen descargas de la producción de metano en reservas de carbón y descargas costeras (descargas a pantanos y bahías). (Wakim, 1987; ICF, 2000)
- 3) Los volúmenes reportados para 2003 - 2008 corresponden a los de América del Norte. (OGP, 2006, 2009)

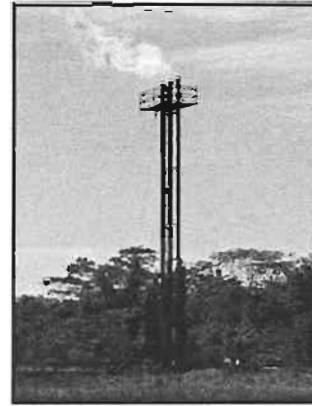
**Mechero de gas natural en la estación de producción Shushufindi Central, 28 Mayo 2004**

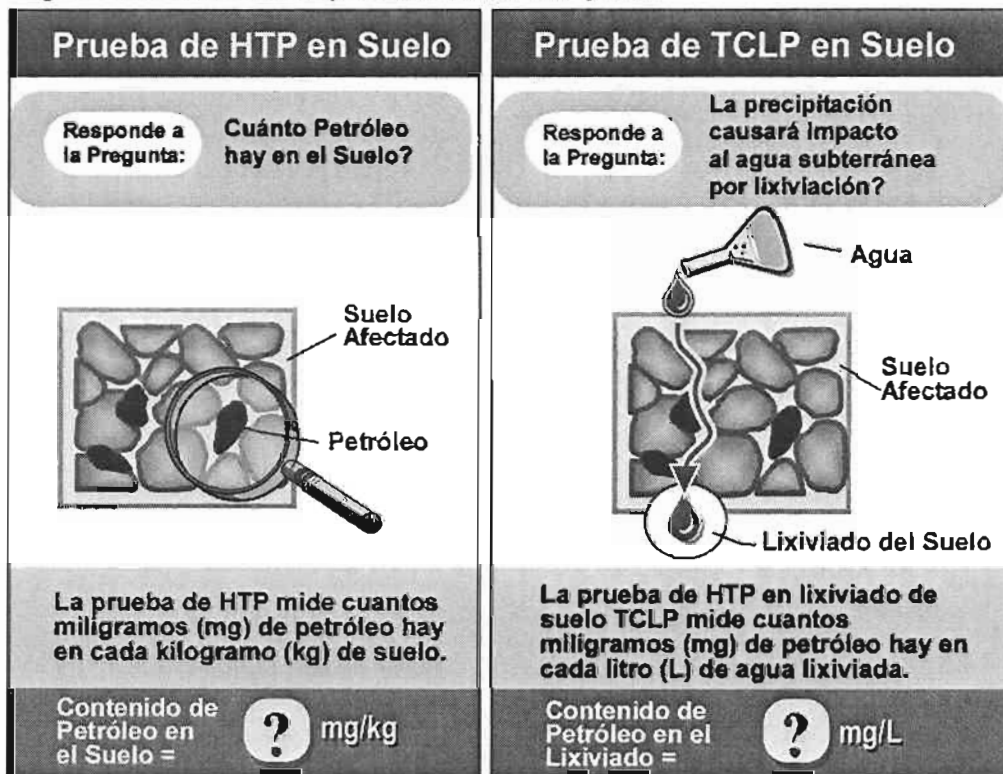
Figura 16: Criterios de Limpieza de Suelos: HTP y TCLP

HTP = Hidrocarburos Totales de Petróleo; TCLP = Procedimiento de Toxicidad Característica de Lixiviados

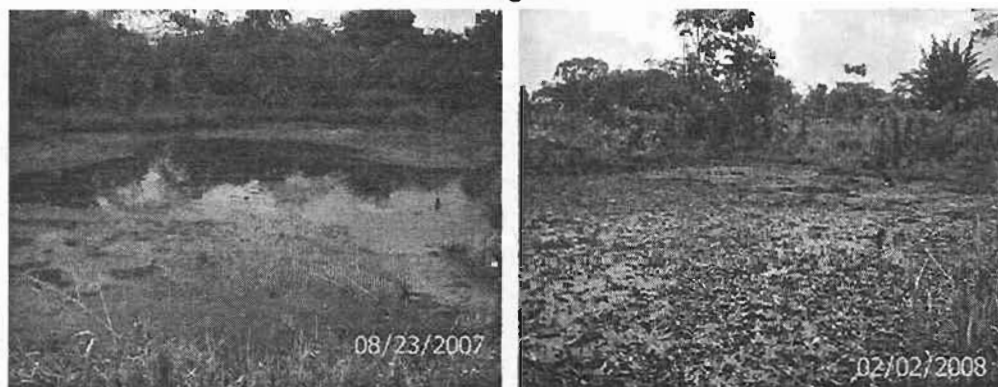
**Figura 28: Fotografías Recientes (2007 – 2008) de Piscinas y Derrames No-RAP Presentes en el Área de la Antigua Concesión**

**Piscina No-RAP: Sitio del Pozo Shushufindi 56, fotografiada en Agosto 23, 2007**

- j) **Las Piscinas Abiertas que Aun Permanecen en el Área de la Antigua Concesión No Estaban Incluidas en el Programa de Remediación de Texpet:** En los 108 sitios RAP y 53 sitios no-RAP donde se realizaron inspecciones durante el periodo entre 2003 y 2009, se observaron piscinas abiertas en varias localizaciones. En fuerte contraste con las piscinas remediadas por Texpet, estas piscinas abiertas eran claramente visibles, con diques de tierra perimetrales y acumulación de agua lluvia. En algunos casos, se observó petróleo crudo fresco o degradado sobre la superficie del agua (ver la Figura 28), así como vegetación y suelos manchados con petróleo en el área circundante.

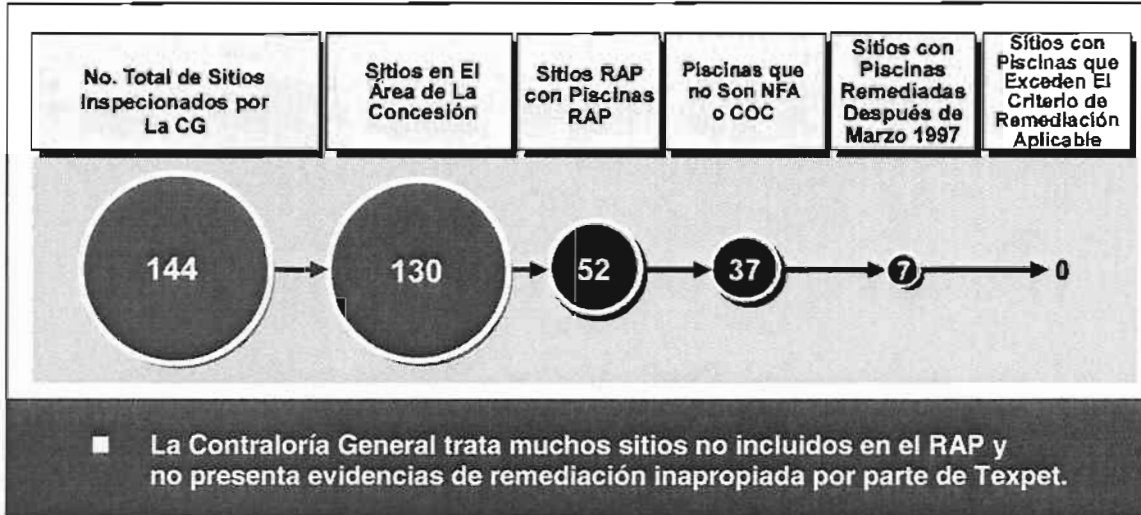
Figura 32: Evaluación de la Información de Sitio Presentada por el Contralor General

- *Campos Petroleros Equivocados:* Del total de 144 sitios de pozo inspeccionados por el Contralor General en el periodo comprendido entre 1997 y 2004, 14 (10%) están ubicados en campos petroleros localizados por fuera del área de la antigua Concesión que nunca fueron operados por Texpet.

- *Pozos Equivocados:* De los 130 pozos visitados por el Contralor General que están localizados dentro del área de la Concesión, 78 (60%) son sitios para los que no se requirió remediación de piscinas o suelos en el programa de remediación de Texpet (es decir, no-RAP para limpieza de piscinas) y solo 52 son sitios RAP para remediación de suelos o piscinas.

En Abril de 2003, la Oficina del Contralor General del Estado de Ecuador emitió un informe de 108 páginas (Controlaría General, 2003) que revisaba el Contrato emitido por los representantes del Gobierno de Ecuador el 4 de Mayo de 1995, y el trabajo de remediación ambiental relacionado ejecutado por Texpet entre 1995 y 1998. El objetivo expreso del informe del Contralor General es evaluar el cumplimiento del trabajo de remediación con las especificaciones del contrato. Con base en observaciones de campo y resultados analíticos de 4 eventos de inspección en campo realizados entre 1997 y 2003 (e inspecciones adicionales efectuadas en Julio del 2000 y entre Julio y Agosto del 2004, y reportadas en una fecha posterior), el Contralor General califica la ejecución del trabajo de remediación ambiental de Texpet de incompleto e inadecuado. Con base en mi revisión de estos informes y de las condiciones reales de los sitios, considero erróneas estas afirmaciones del Contralor General por las razones que se discuten abajo y en la Figura 32.

En resumen, los datos presentados por el Contralor General demuestran que ni una sola piscina RAP remediada excediera el criterio de remediación aplicable (ver la Figura 32).
