RESUMEN EJECUTIVO

El día 21 de Septiembre de 2005 se realizó la Inspección Judicial de la Estación Shushufindi Central, la cual se encuentra inmediatamente al sur de la ciudad del mismo nombre, parroquia Shushufindi, Cantón Shushufindi de la provincia de Sucumbíos. El desarrollo urbano de esta población de alrededor de 32.000 habitantes ha desplazado al ecosistema típico de la selva tropical lluviosa.

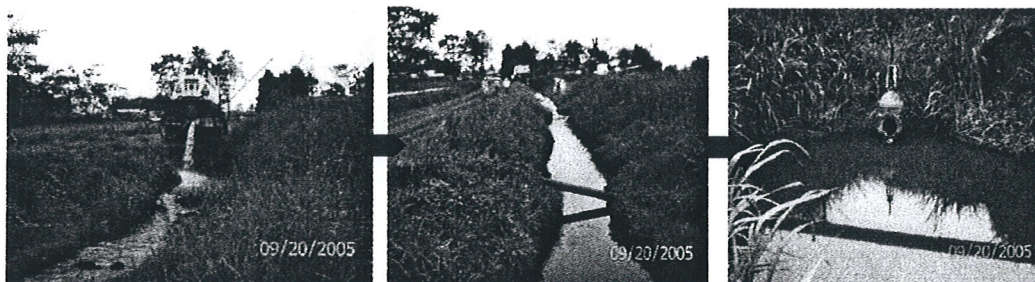
- **Descargas de Agua de Producción:** A pesar de existir instalaciones para la inyección de agua producida, se pudo comprobar que es una práctica común la descarga de fluidos de alto contenido de sal e hidrocarburos (probablemente agua de producción o salmueras de completación de pozos) directamente a un canal que conduce al estero al sur de la estación.

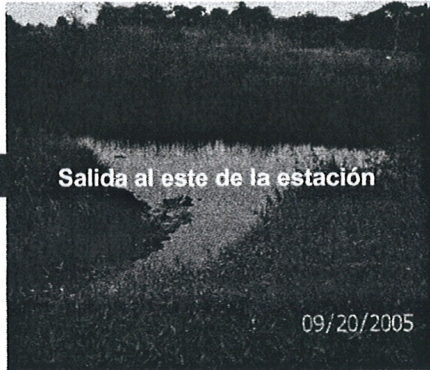
- **Descarga de Efluentes con Petróleo al Ambiente:** Los efluentes aceitosos de la Estación Shushufindi, son descargados directamente al medio ambiente, ello a pesar de existir instalaciones diseñadas para la recuperación de crudo.

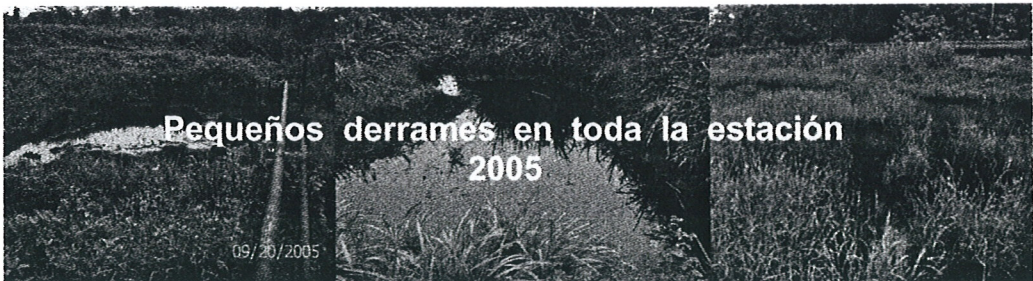
- **Múltiples Derrames en la Estación:** Existen numerosos derrames y áreas con petróleo fresco sobre la superficie del suelo y pequeños pantanos en el interior de la estación.

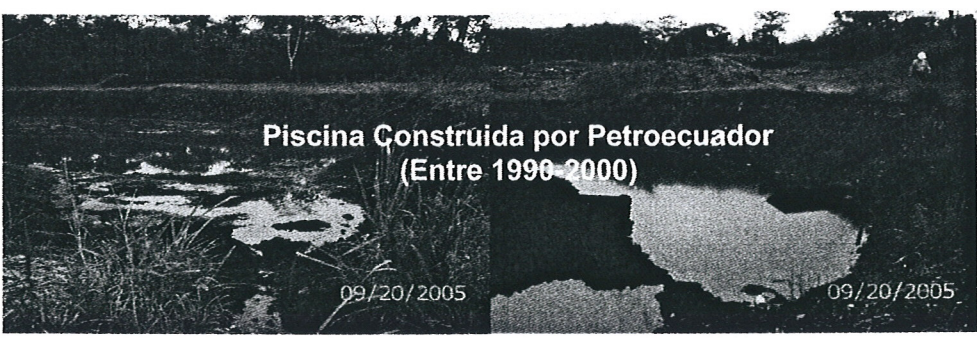
- **Nuevas Piscinas:** A pesar de existir instalaciones para el tratamiento del agua y recuperación de petróleo, el operador actual de la estación, Petroecuador, construyó una piscina para la retención temporal de fluidos contaminados entre 1990 y el año 2000. Esta piscina se encuentra a pocos metros del estero al sur de la estación y descarga directamente en el mismo.

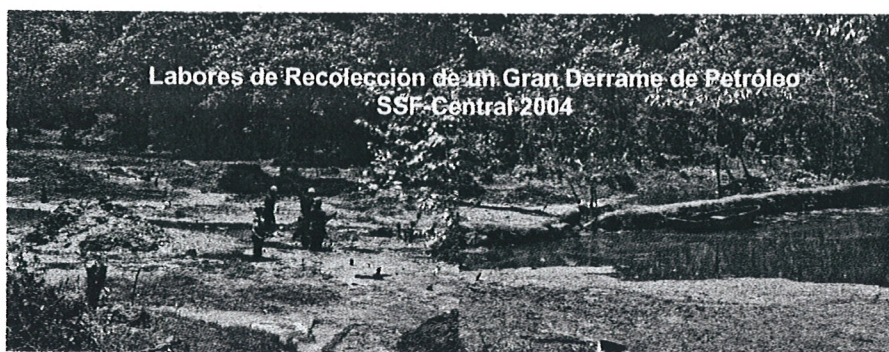
- **Derrame de Crudo con Afectación del Estero:** Las fotografías aéreas del año 2004 muestran un derrame en la zona sur de la estación (ver Figura 3.6), el cual cubrió una superficie de al menos 10.000 m² y afectó el estero al sur de la estación. El mayor derrame reportado por Petroecuador entre el año 2000 y el 2004 indica una afectación de apenas 300 m². Evidencias de las labores de remoción del derrame, el cual alcanzó el estero al sur de la estación, se muestran en las fotografías siguientes, obtenidas durante el año 2004.

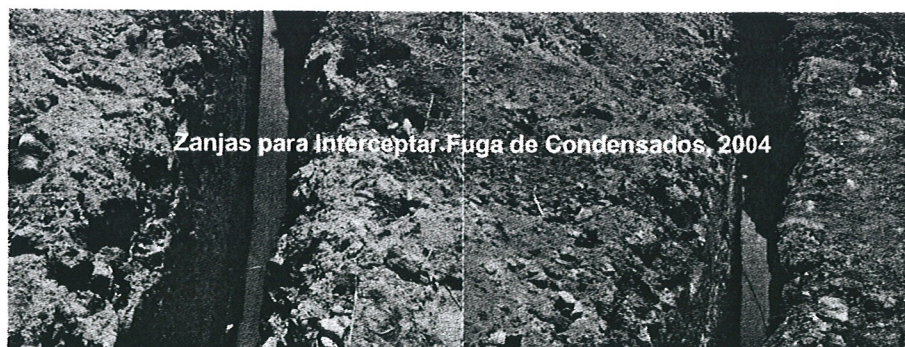
- **Fuga de Condensados:** durante la Inspección Judicial pudo observarse un sistema de zanjas o trincheras (ver Figura 3.6) al sur de la estación. El análisis de las fotografías aéreas muestra que estas zanjas fueron abiertas entre los años 2000 y 2004. Se presume que pudieron ser abiertas para captar un gran volumen de condensado infiltrado en el subsuelo por una fuga o derrame, ya que esta es una estrategia común para contener derrames de hidrocarburos. Este hecho concuerda con el olor típico a los hidrocarburos ligeros que constituyen los condensados que el Ing. Viteri detectó en muestras obtenidas de varias perforaciones en la estación. Las fugas de condensados se producen por el manejo inadecuado del gas en las estaciones de producción. Aún cuando Petroecuador no ha reportado evento alguno relacionado con estos hallazgos, es evidente que ha ocurrido una fuga reciente de hidrocarburo condensado la cual ha contaminado el subsuelo.

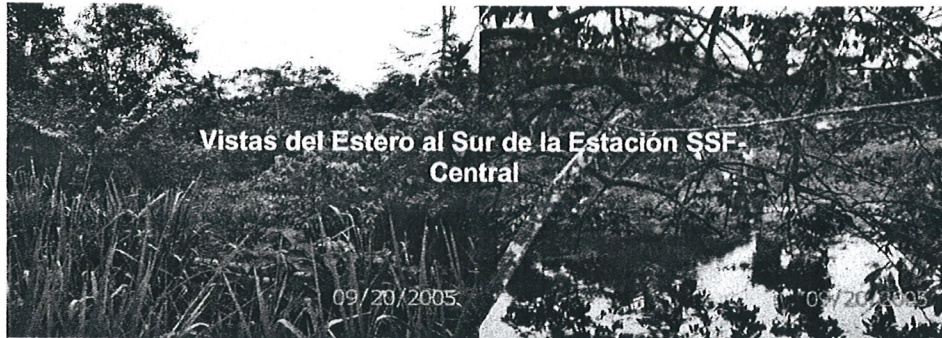
- La evaluación ecológica del Estero al sur de la estación, realizada el 21 de octubre de 2005, confirma que no hay impacto sobre la vegetación debido a las descargas históricas de agua de producción. No existe salinidad residual en el agua ni diferencias en la densidad y vigor de la vegetación entre un área "control" aguas arriba y la porción del estero aguas abajo de la descarga histórica del agua de producción. Sin embargo, se observaron algunos efectos localizados debidos al derrame de petróleo ocurrido en el 2002.
