**María Aguinda y Otros vs. ChevronTexaco Corporation  
Corte Superior de Justicia, Nueva Loja, Ecuador, Juicio No. 002-2003**

**INFORME DE LOS PERITOS DIRIMENTES DE LA INSPECCIÓN  
JUDICIAL DEL POZO SACHA-53**

Nosotros, en calidad de Peritos Dirimientes designados por la Corte Superior de Justicia de Nueva Loja el 01 de Septiembre de 2004, dentro de la diligencia de Inspección Judicial del Pozo Sacha 53, sometemos a su consideración el informe adjunto.

Fecha: Febrero 1 de 2006

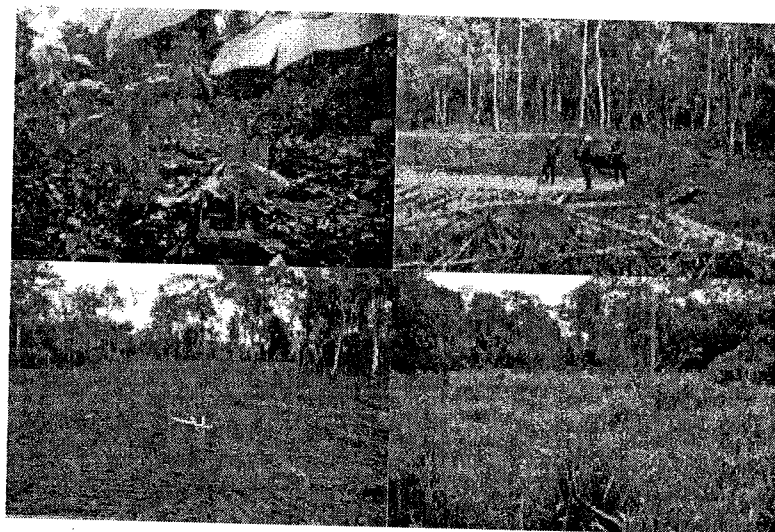
**Fotografías de una típica secuencia de remediación de piscinas.** La primera fotografía es de la piscina 2 en SA-53 en el año 1995 durante la investigación del sitio. La segunda fotografía es durante la remediación del año 1996. La tercera fotografía es de la piscina 2 después de la remediación y resiembra en el 1996. La última fotografía es el área de la piscina 2 en SA-53 durante la inspección judicial del 2004.

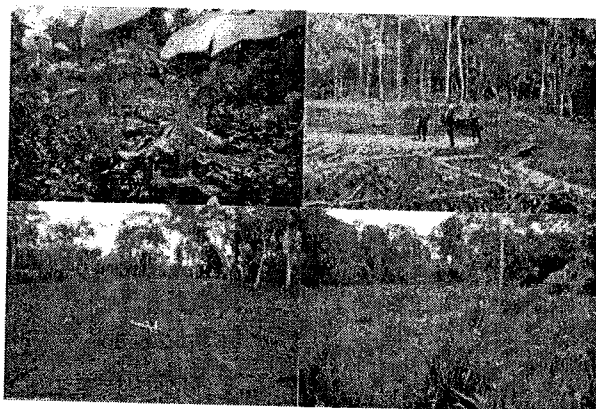
**Fotografías de una típica secuencia de remediación de piscinas.** La primera fotografía es de la piscina 2 en SA-53 en el año 1995 durante la investigación del sitio. La segunda fotografía es durante la remediación del año 1996. La tercera fotografía es de la piscina 2 después de la remediación y resiembra en el 1996. La última fotografía es el área de la piscina 2 en SA-53 durante la inspección judicial del 2004.

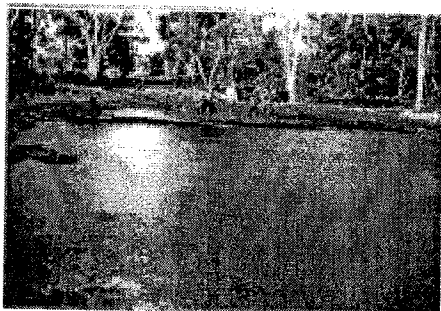
1) S.A. 53, Piscina 1: Antes de la remediación, 1996.

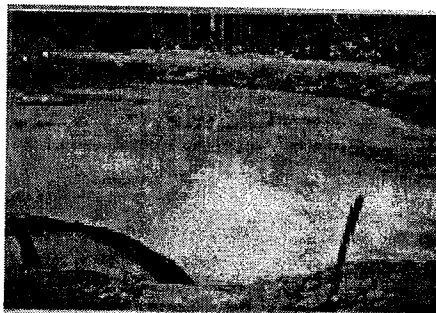
2) S.A. 53, Piscina 1: Agua limpia después de la remoción de petróleo, 1996.

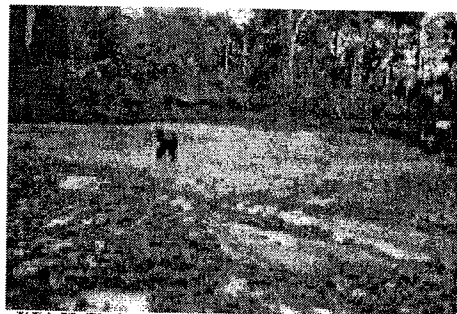
3) S.A. 53, Piscina 1: Trabajos de Remediación — Remoción de agua y petróleo durante lavado de suelos, 1996.

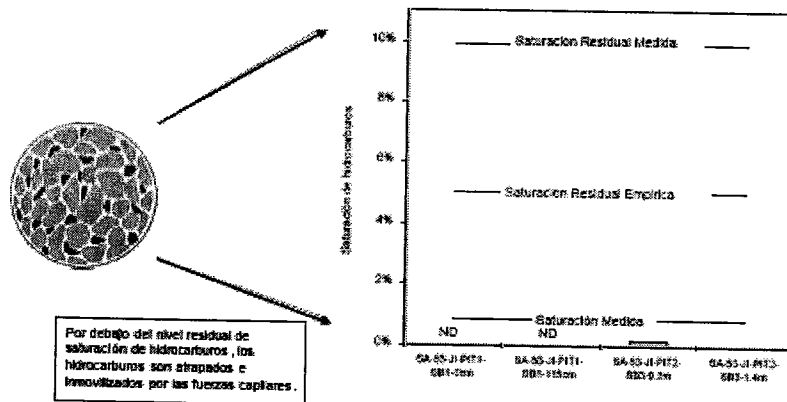
..... Tal como se muestra en los resultados de las pruebas centrífugas llevadas a cabo sobre una muestra del suelo de arcilla limosa natural proveniente del campo Sacha (ver Apéndice H.1), se encontró que el nivel de saturación residual de este suelo es de 0.099 (9.9% del espacio poroso). Este valor de saturación residual indica que el petróleo necesitaría ocupar más del 9.9% del espacio poroso antes de que pueda ser móvil. Tal como se indicó anteriormente, las muestras de los suelos remediados recolectadas en las piscinas remediadas del pozo Sacha 53 exhiben niveles de saturación de petróleo de menos de 0.44% del espacio poroso, más de 22 veces

menor que el nivel al cual el petróleo es móvil según la prueba centrifuga (9.9%). Nótese que la prueba de centrifugado se hizo usando petróleo crudo fresco. Una prueba conducida con petróleo degradado como el encontrado en Sacha 53, producirían un nivel de saturación residual aun mayor dada la alta viscosidad del crudo virgen.

### Muestras del Suelo proveniente de las Piscinas Remediadas: Saturación de Petróleo Medida versus Saturación Residual

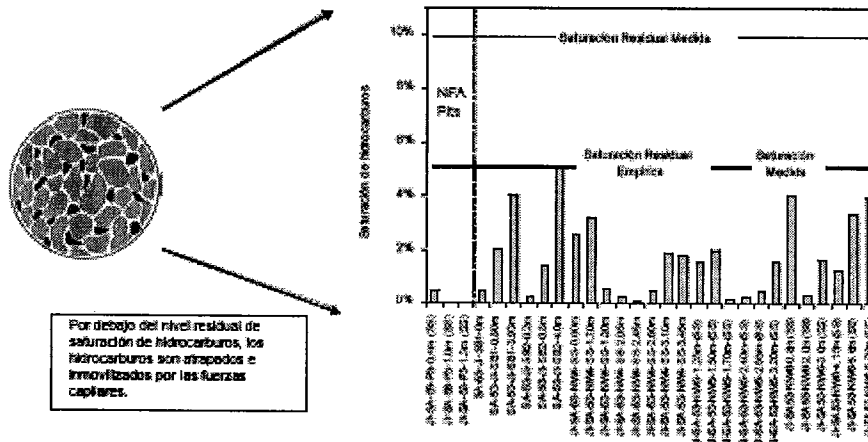
Esta misma conclusión se aplica para las otras áreas, fuera de las piscinas remediadas por Texpet en el pozo Sacha 53, en donde se encontraron subsuelos con petróleo degradado (es decir, al oeste de la piscina 1, en el lugar de las perforaciones SA-53-JI-SB1 y SA-53-JI-SB2). A una profundidad de cuatro metros por debajo de la superficie del terreno, el máximo TPH en el suelo obtenido en estas ubicaciones es de 20000 mg/kg (perforación SA-53-JI-SB2-4M, ubicada en el área al oeste de la piscina 1), lo que corresponde a un nivel de saturación del suelo de aproximadamente 5%, similar a....

....la saturación residual empírica de 5% y muy por debajo de la saturación residual medida de 9.9% para los suelos en el campo Sacha. Basado en estos datos, el petróleo degradado presente en los suelos a un metro de profundidad en estas ubicaciones no es móvil en la matriz del suelo.

**Muestras del Suelo de Áreas fuera de las Piscinas Remediadas, Profundidad menos de 1 m: Saturación de Petróleo Medida versus Saturación Residual**

En los lugares fuera de las piscinas remediadas, de las 23 muestras de subsuelos recolectadas por debajo de un metro de profundidad, 7 contienen concentraciones de TPH de más de 10000 mg/kg (Ver tabla 23ª). Pero, ninguno contiene un nivel de TPH por encima del de saturación residual empírica medida para los suelos de campo Sacha (9.9% del espacio poroso).

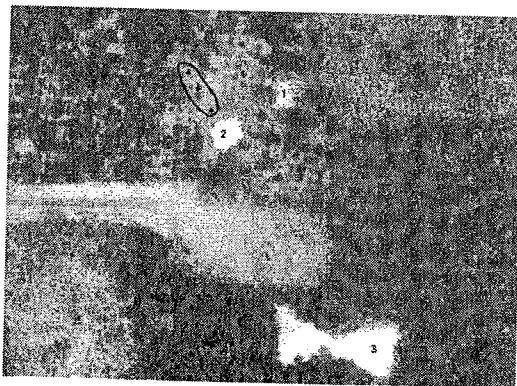
Durante la Inspección Judicial, al oeste de la piscina 1, se encontró una zona con evidencia de restos de petróleo en un estado de degradación avanzada cubriendo una superficie aproximada de 60 m por 8 m (ver Figuras 6 y 7). Los demandantes erróneamente se refieren a la mencionada área como las piscinas 1 y 2, y, por lo tanto, solicitaron la toma de muestras en tres puntos de esta zona. Como se puede observar en la fotografía que a continuación se despliega, las tres perforaciones se realizaron fuera de las piscinas remediadas.

**Fotografía Aérea del Pozo Sacha 53 en el Año 1986:** Los hitos triangulares indican los sitios donde se realizaron las perforaciones. La circunferencia representa el área con petróleo degradado. Las piscinas se ven como cuerpos de color claro

Los resultados analíticos de las muestras tomadas de la zona al oeste de la piscina 1 se encuentran en las Tablas 3A y 3B. En SA-53, las piscinas 1 y 2 tienen una profundidad de 2 m y 1 m respectivamente (ver la sección titulada en inglés "Well Pit Remedial Investigation Field Form", o Informes de Investigación de Campo de las Piscinas de los Pozos en el Apéndice C). Los resultados de las pruebas de laboratorio indican variadas concentraciones de petróleo en muestras profundas (por ejemplo, ver TPH en las muestras SA-53-JI-SB1-3.93 M, SA-53-JI-SB2-4.0 M, JI-SA-53-NW6-4.15 M(SS), JI-SA-53-NW6-5.6 M(SS) y JI-SA-53-NW6-6.28 M(SS) en la Tabla 3A). Este patrón de concentraciones solo se puede explicar por los resultados alterados debido al inapropiado método de muestreo por la parte actora y no son representativos de los suelos al nivel de muestreo, sino son una mezcla de todos los suelos de la perforación.

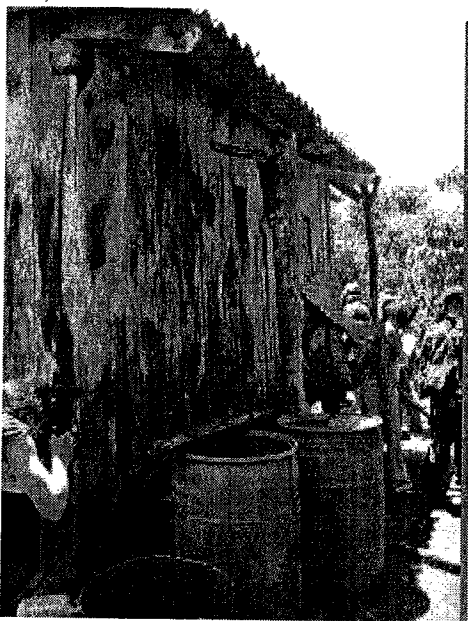
**Fotografía 1:** Casa de la Señora Rosa Ramos y su sistema de recolección de agua de lluvia del techo de su casa.
