## RESUMEN EJECUTIVO

El día 22 de marzo de 2006, se realizó la Inspección Judicial de la Estación Lago Agrio Central, la cual se encuentra al este de la ciudad de Lago Agrio, Parroquia Nueva Loja, Provincia de Sucumbios.

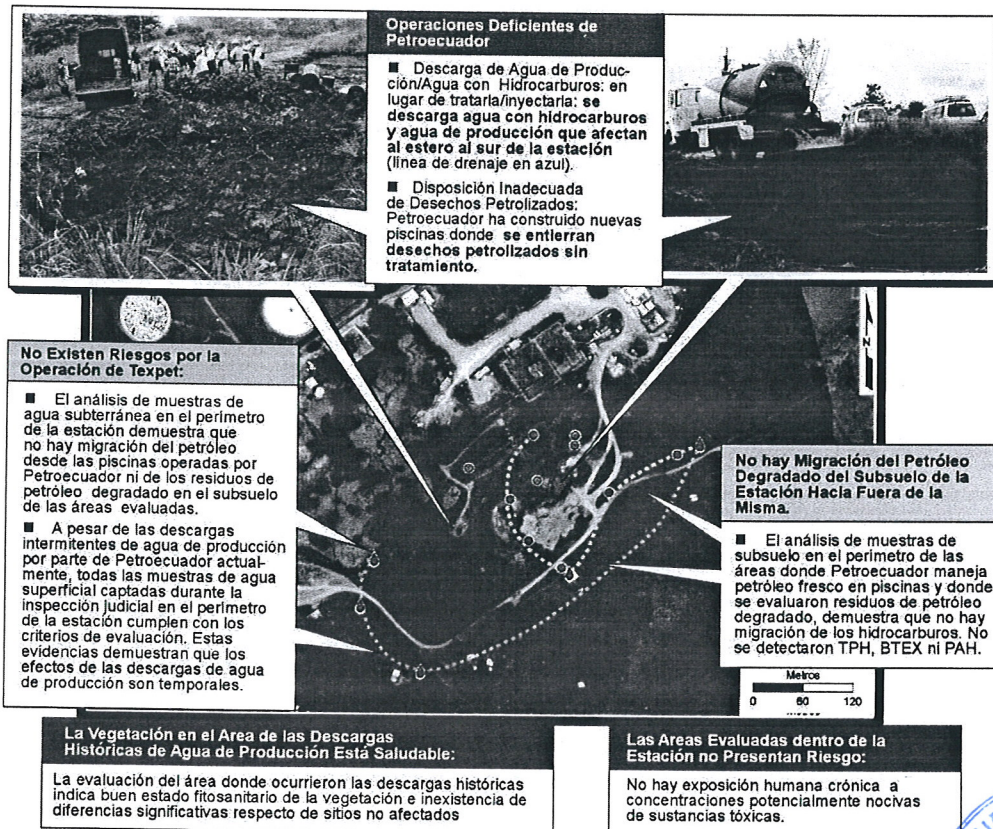
La Figura a continuación muestra los principales hallazgos y conclusiones de la Inspección Judicial de la Estación Lago Agrio Central.

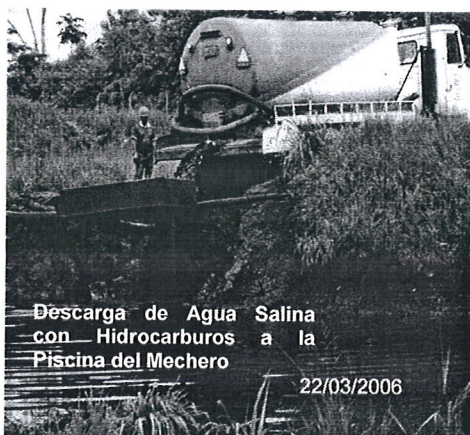
- **Luego de la entrega de la Estación por parte de Texpet a Petroecuador y durante la operación subsiguiente de esta última, se han construido nuevas piscinas para el manejo de fluidos salinos con hidrocarburos y agua de producción.** Estas piscinas se utilizan actualmente para recibir agua de producción a pesar de encontrarse operativos los equipos de bombeo para su inyección en la Estación Lago Norte. El drenaje de las piscinas afecta el estero al sur de la estación tal como lo demuestran las mediciones de salinidad por arriba de los criterios de evaluación las cuales fueron realizadas durante la investigación de la vegetación al sur de la estación. Además, la operación actual muestra deficiencias como el manejo inapropiado de desechos petrolizados, los cuales son vertidos en fosas excavadas en el suelo.

Descarga de Agua Salina con Hidrocarburos a la Piscina del Mechero  
 22/03/2006

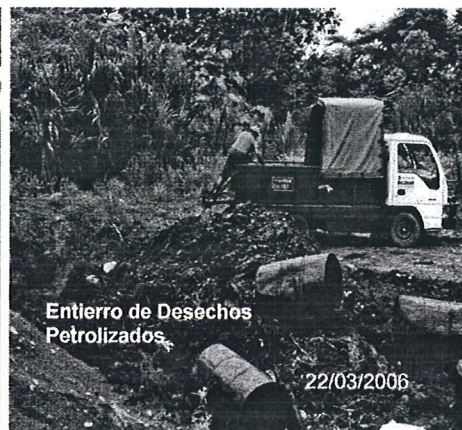
Entierro de Desechos Petrolizados  
 22/03/2006

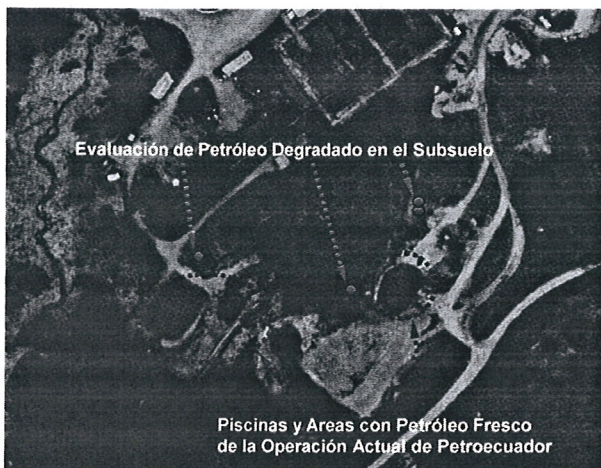
Como se aprecia en el gráfico siguiente, el área dentro de la estación, donde se evaluaron muestras de subsuelo con residuos degradados de petróleo, está muy próxima a las piscinas y áreas donde Petroecuador maneja crudo fresco. El petróleo fresco tiene mayor movilidad y toxicidad potencial, así como posibilidad de contacto humano crónico. Es evidente, por lo tanto, que cualquier consideración del riesgo vinculado con la estación, debe evaluarse a partir de la operación actual.
